## Réparation écran 22 pouces HP ref : L2245

Symptôme : Lors de la mise sous tension, la led témoin s'allume et l'image apparait à l'écran pendant environ 2 secondes puis l'écran devient noir. Après plusieurs essais l'écran a le même comportement. Quand l'écran est noir, dans la pénombre, en regardant de biais, on arrive à distinguer la présence de l'image mais vraiment très sombre.

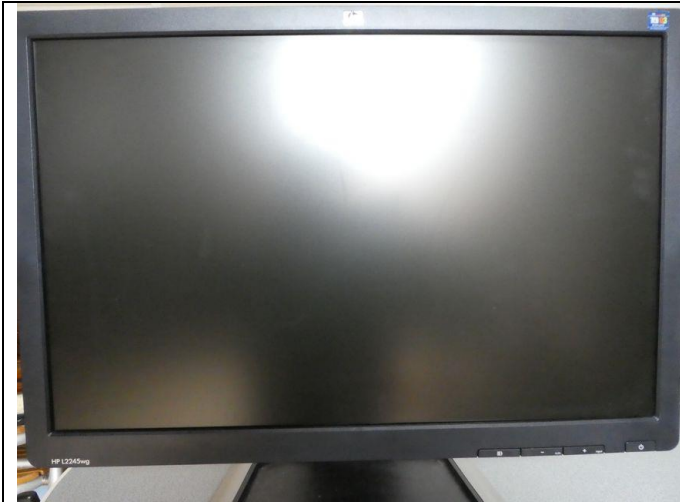
L'écran vu de face

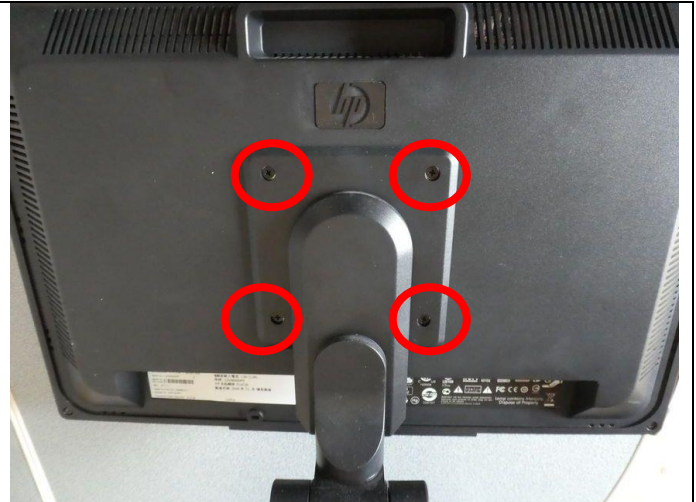
Le pied est fixé par 4 vis

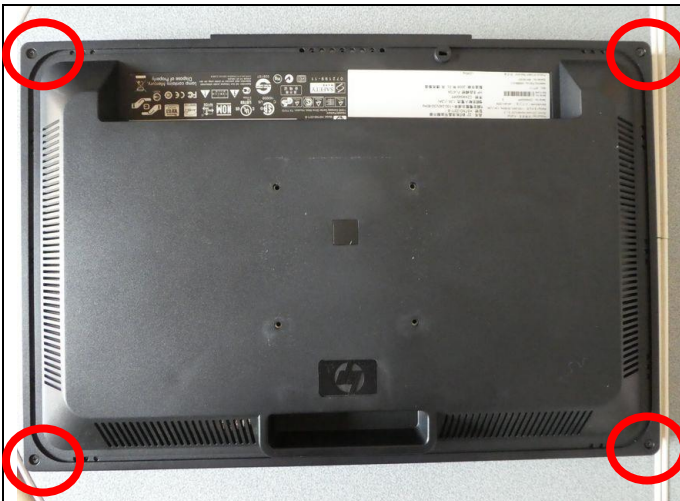
Les 4 vis situées aux 4 coins de l'écran

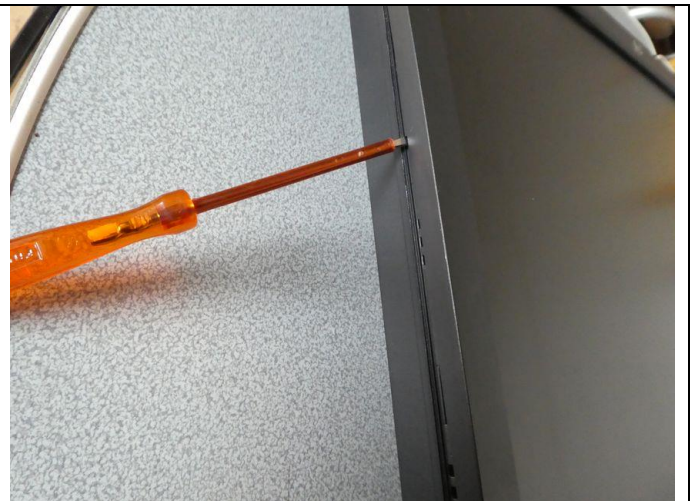
Séparation des 2 coques plastiques

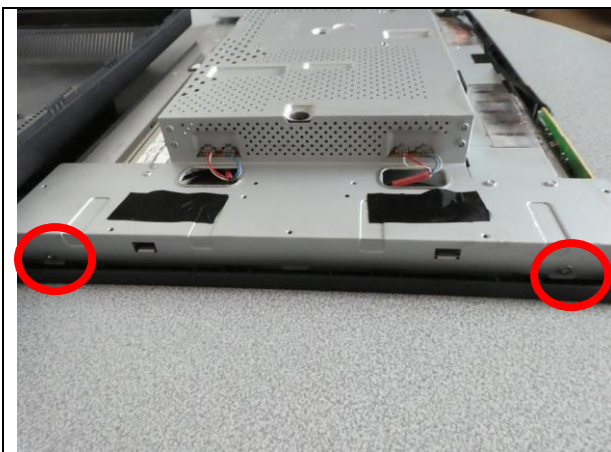
Vis gauche de fixation blindage et câble néon

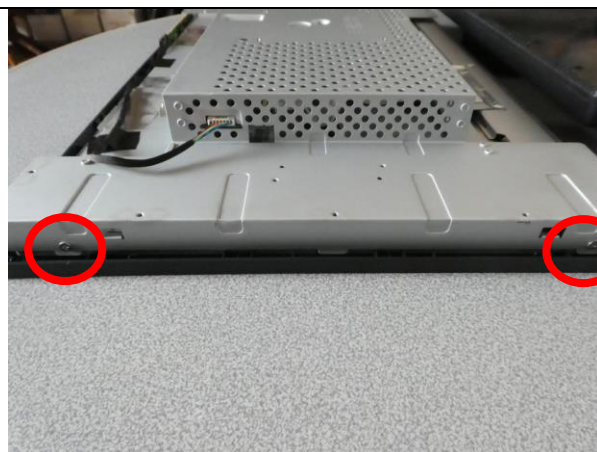
Vis droite de fixation blindage et câble clavier

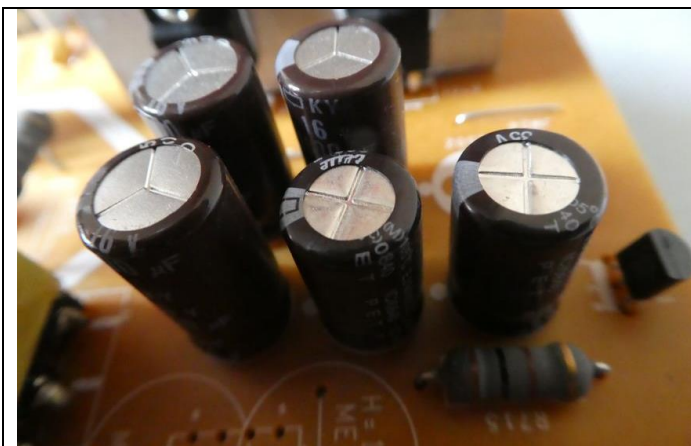
Il faut alors examiner minutieusement la carte, en commençant par les condensateurs électrochimiques qui ne doivent pas être bombés (sinon, il faut les changer), puis la partie inverter qui se situe dans la zone des 2 transformateurs un peu plats, de couleur noir, situé sur la partie haute de la carte à proximité des connecteurs pour les néons.

Zone des condensateurs électrochimiques

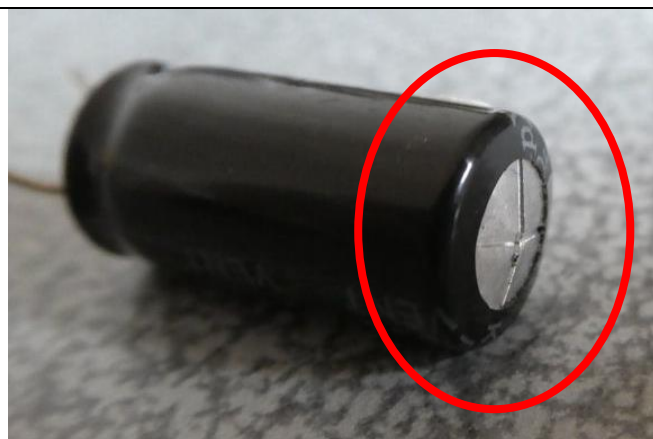
Exemple d'un condensateur défectueux (bombage)

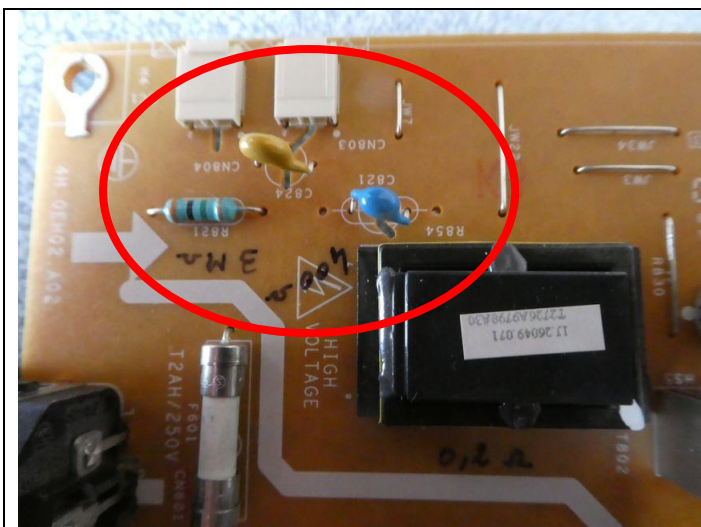
Zone haute tension gauche

Bien vérifié dans cette zone, à côté des connecteurs des néons, si les capacités céramiques haute tension (3kv) ne présentent pas de trace de surchauffe ou de légère fêlure. On vérifie également l'état des résistances et la valeur ohmique de l'enroulement du transformateur (0,2ohm au primaire et 400 ohms pour les secondaires).

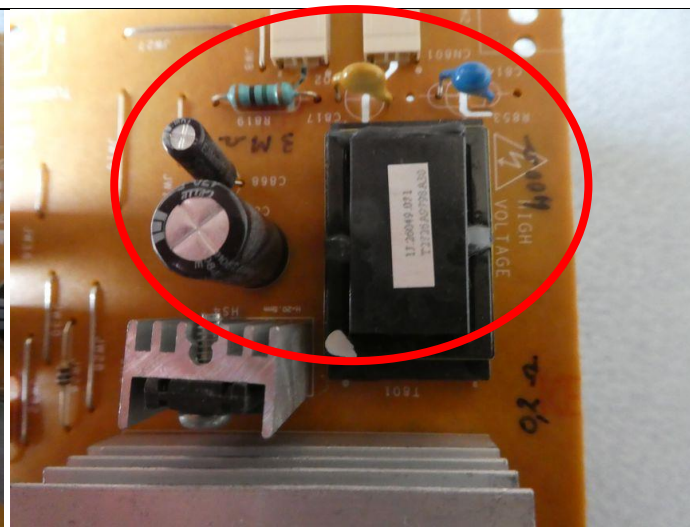
Zone haute tension droite

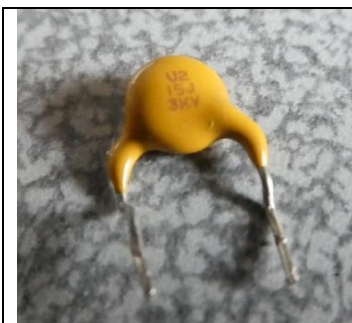
Je pense que la partie haute tension de l'écran (inverter) se met en sécurité au bout de 2 secondes, car il y a un défaut de l'alimentation des tubes néons qui est détecté par la carte.

Par expérience, c'est en général un de ces condensateurs qui est défectueux, ce qui provoque la mise en sécurité de l'alimentation au bout de 3 secondes.

Condensateur défectueux

Si un condensateur présente un défaut, le changer par un condensateur équivalent en respectant surtout la tension de service qui est de 3KV.

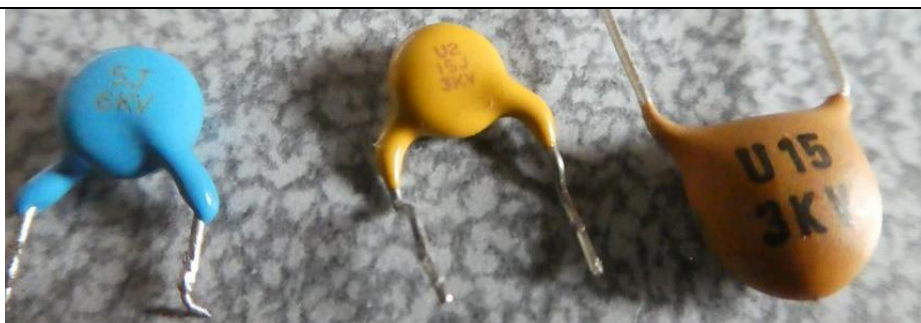
Exemple de condensateur de remplacement (valeur 15pF, 3 Kv)
