## Réparation écran 22 pouces HP ref : L2245

Symptôme : Lors de la mise sous tension, la led témoin s'allume et l'image apparait à l'écran pendant environ 2 secondes puis l'écran devient noir. Après plusieurs essais l'écran a le même comportement. Quand l'écran est noir, dans la pénombre, en regardant de biais, on arrive à distinguer la présence de l'image mais vraiment très sombre.

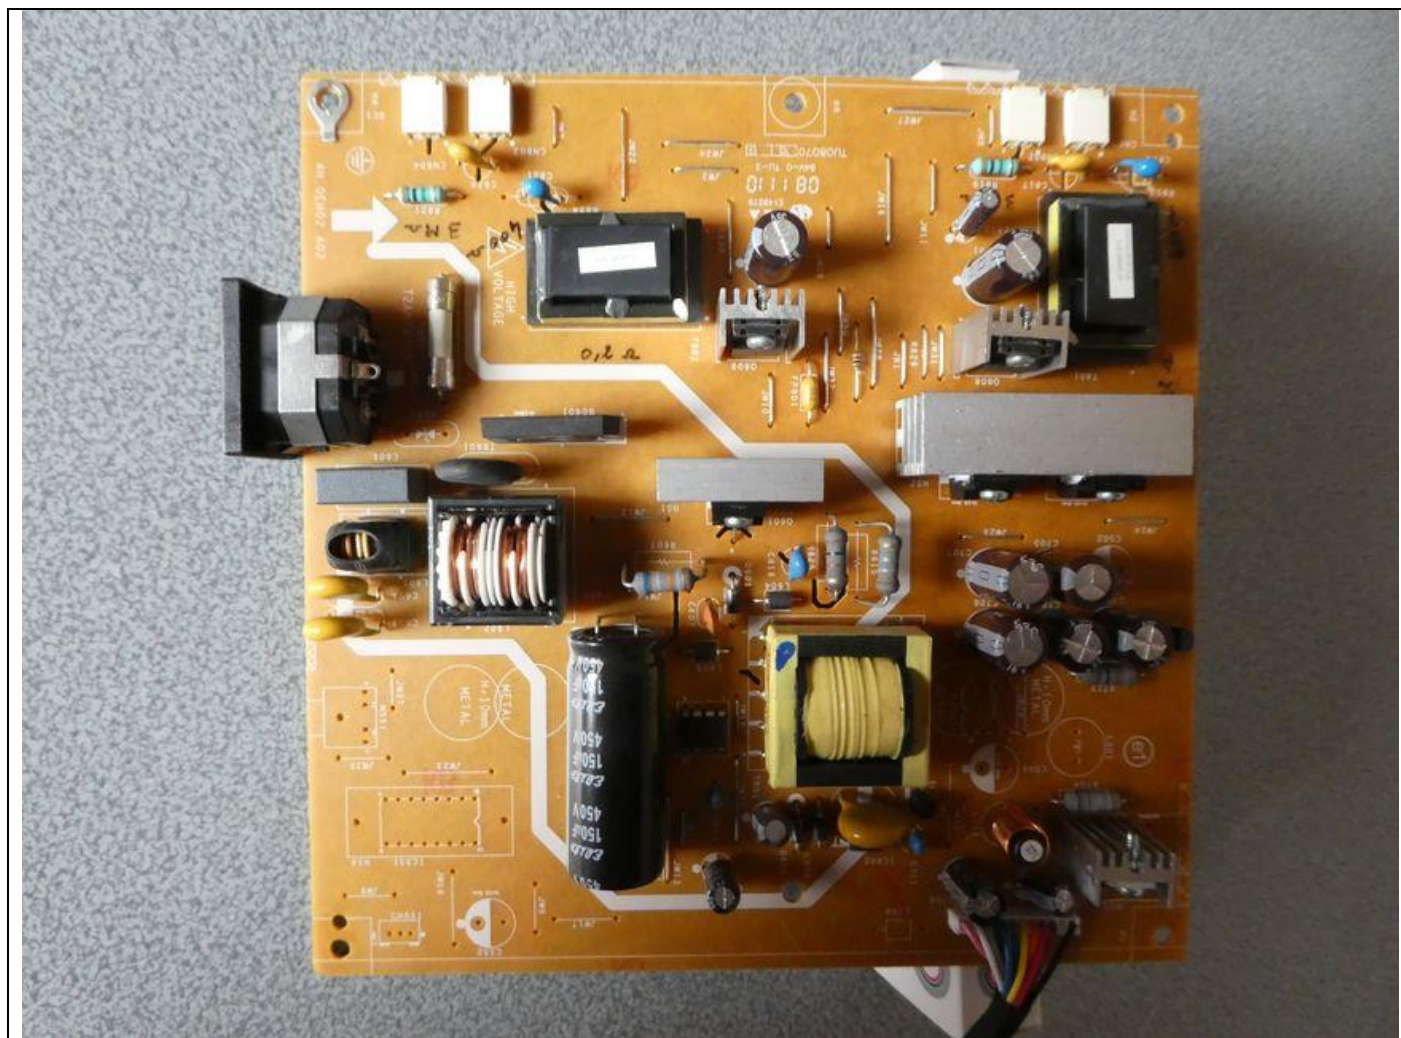
Il faut alors examiner minutieusement la carte, en commençant par les condensateurs électrochimiques qui ne doivent pas être bombés (sinon, il faut les changer), puis la partie inverter qui se situe dans la zone des 2 transformateurs un peu plats, de couleur noir, situé sur la partie haute de la carte à proximité des connecteurs pour les néons.
